МОЛНИЯ ПО БЕЗОПАСНОСТИ НАМП 1 Сентябрь 2024

Вахтенный Механик получил травму в результате падения в Машинном Отделении

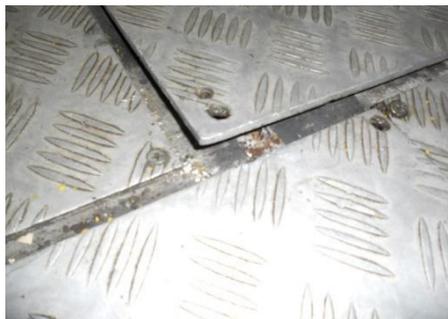
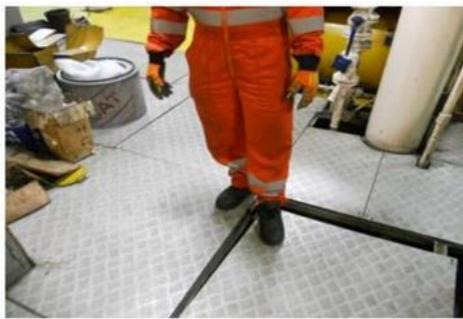
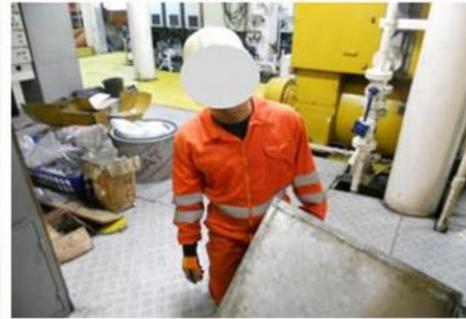
Вахтенный механик получил травму, наступив на незакрепленную пайолу палубного настила в МО. Инцидент произошел во время стоянки в сухом доке, когда механик, совершая обход МО, наступил на незакрепленную пайолу алюминиевого палубного настила. Пайола настила не была закреплена болтами и соскользнула в сторону. Когда пайола сдвинулась, его нога провалилась в подпайольное пространство, а противоположный конец пайолы при повороте причинил ему травму живота. Механик получил обширную рваную рану брюшной полости, которая потребовала его госпитализации в местную больницу. Лечение проходило в течении десяти дней.

Для ремонта ДГ палубные пайолы были временно демонтированы и после окончания капитального ремонта дизельных генераторов покрытие было восстановлено, но некоторые панели оставались не прикрученными.

- На опорных рамах пайол не были установлены стопорные приспособления, предотвращающие их скольжение в сторону. Одна из пайол была отогнута вверх с одного угла и могла свободно скользить, если ее не закрепить болтами;
- Было обнаружено опасное состояние (незакрепленная пайола пола), но о нем не сообщили и не устранили его;
- Не был соблюден протокол закрытия допуска к работе после предыдущего технического обслуживания генератора. Не было проведено никакой проверки того, что рабочее место было приведено в безопасное состояние;

- Установлены фиксаторы для пайолов палубы;
- Все незакрепленные пайолы перекрытия зафиксированы болтами;
- Проведена проверка на предмет обнаружения подобных незакрепленных пайол перекрытия;
- Изменен график проверок безопасности и оценки рисков. В оценку рисков включены проверки пайолов, решеток и т.д.;
- Повторно оценен и улучшен уровень безопасности на верфи, чтобы сделать более надежной и безопасной.
