ИНФОРМАЦИОННЫЙ БЮЛЛЕТЕНЬ ПО СИСТЕМАМ ДП

ОБЩИЙ СПИСОК РЕКОМЕНДАЦИЯ ЗА 2025 год

5. Перечень рекомендаций по системам ДП за 2025

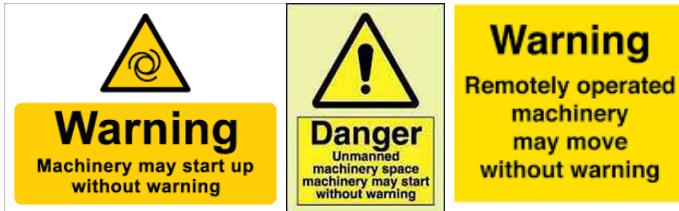
- Для помещения электроники ГСП в МО рекомендуется изготовить и установить предупреждающую табличку о движущихся без предупреждения механизмах возле лестницы в шахту системы с указателем вниз. Примеры табличек:
